**Förderrichtlinie Altlasten – Gewässerschutz  
Ergebnisse der Untersuchung von  
Wurfscheibenschießanlagen**

## Ingeln-Oesselse

Wurfscheibenschießplätze  
in der Region Hannover  
Untersuchung Schießplatz Oesselse  
Lageplan

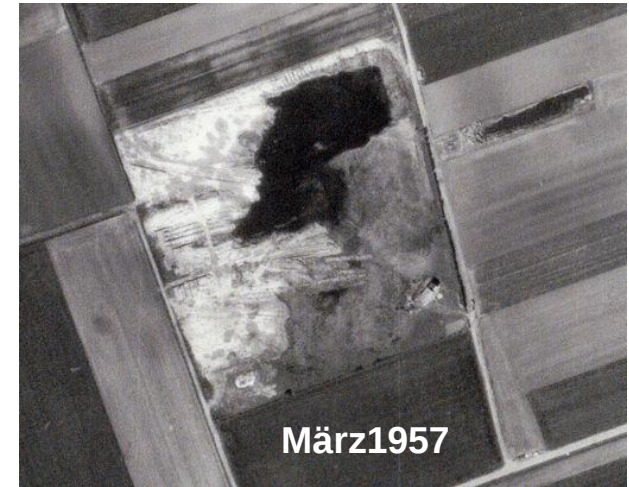
- ▶ Entdeckung eine bisher unbekannten Altablagerung in der Multitemporalen Luftbilddauswertung

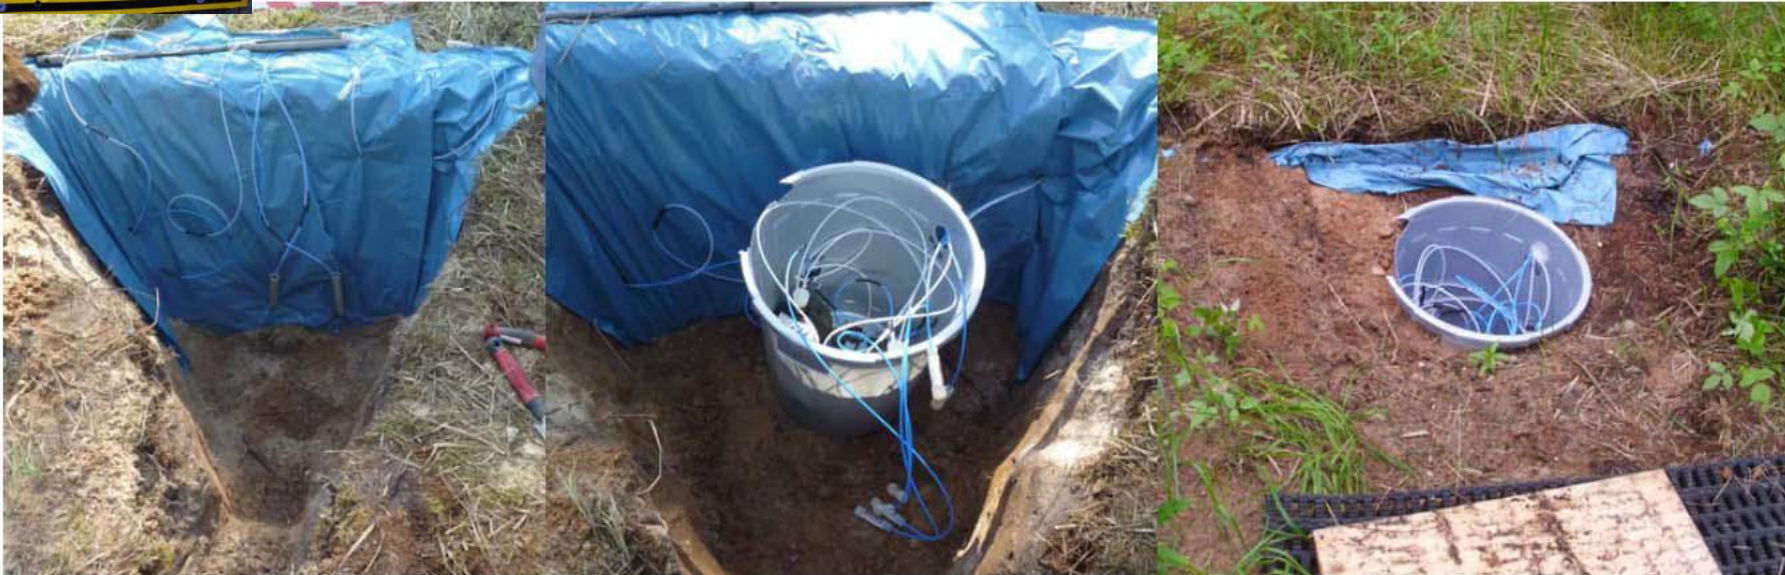
► Einbau der Saugkerzen

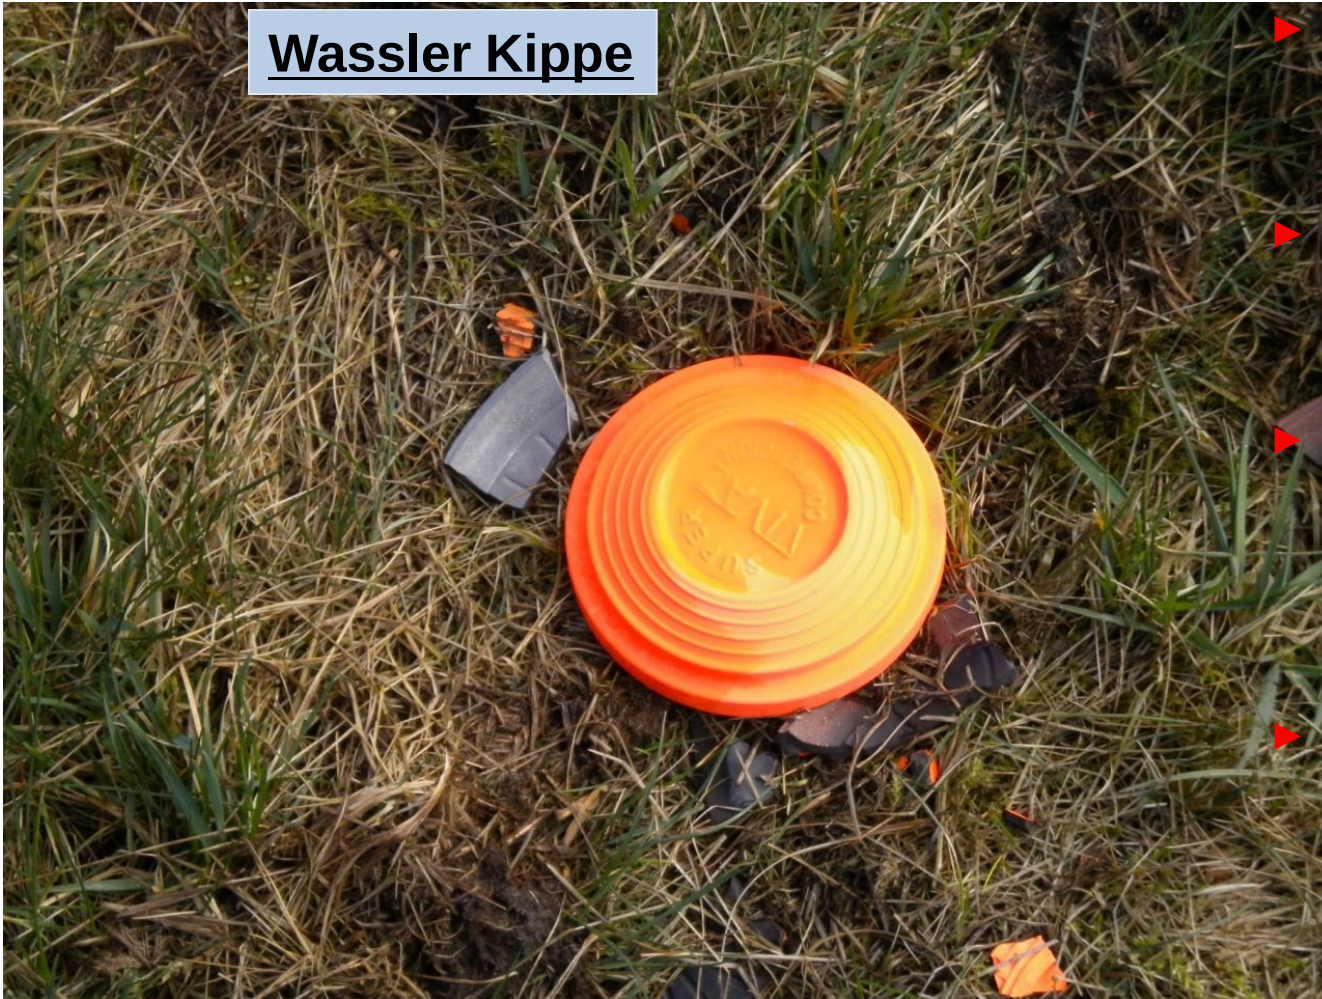
- ▶ Anlagengelände besteht aus Wurfmaschine, Schützenständen und Grillplatz
- ▶ Streubereich der Schrote liegt auf einer Bodenablagerung (Bau des Mittellandkanals)
- ▶ Es konnte (geringe Schusszahl und bereits erfolgtes Umstellen auf Weicheisen) keine Gefährdung nachgewiesen werden
- ▶ **Weiterer Handlungsbedarf besteht bodenschutzrechtlich nicht!**
