# **Einsatz des Großlochbohrverfahrens am Beispiel einer Sanierung in Hoya**

Paul Jelen

M&P Ingenieurgesellschaft mbH

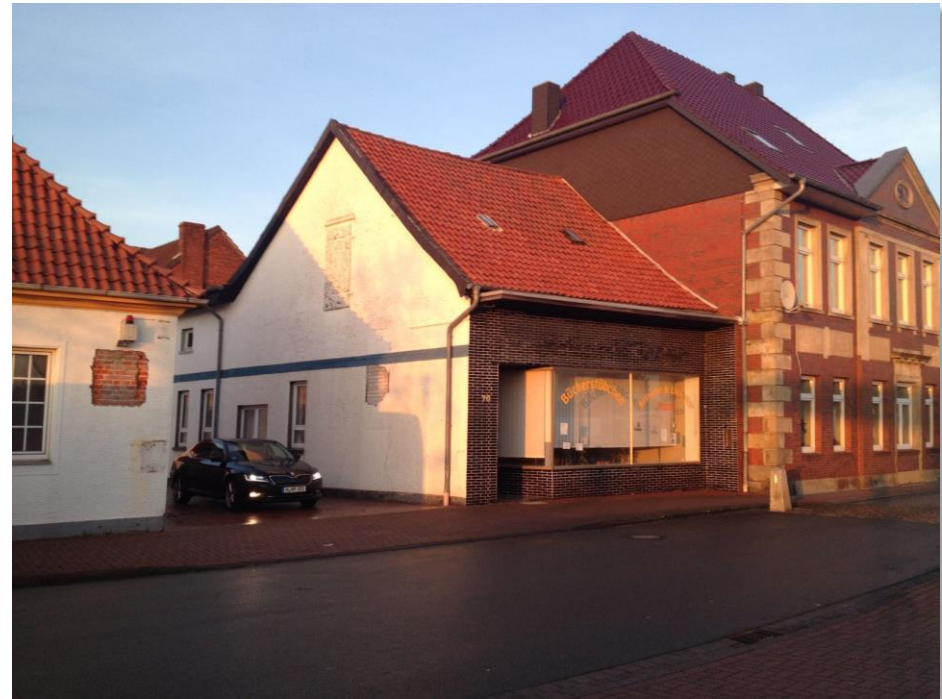
- Standfestigkeit des angrenzenden Gebäudes
  - Großlochbohrverfahren
- Platzmangel hinsichtlich Containerstellflächen
  - Nutzung der nördlichen Fläche
  - 24h – Analytik
  - schnelle Koordination

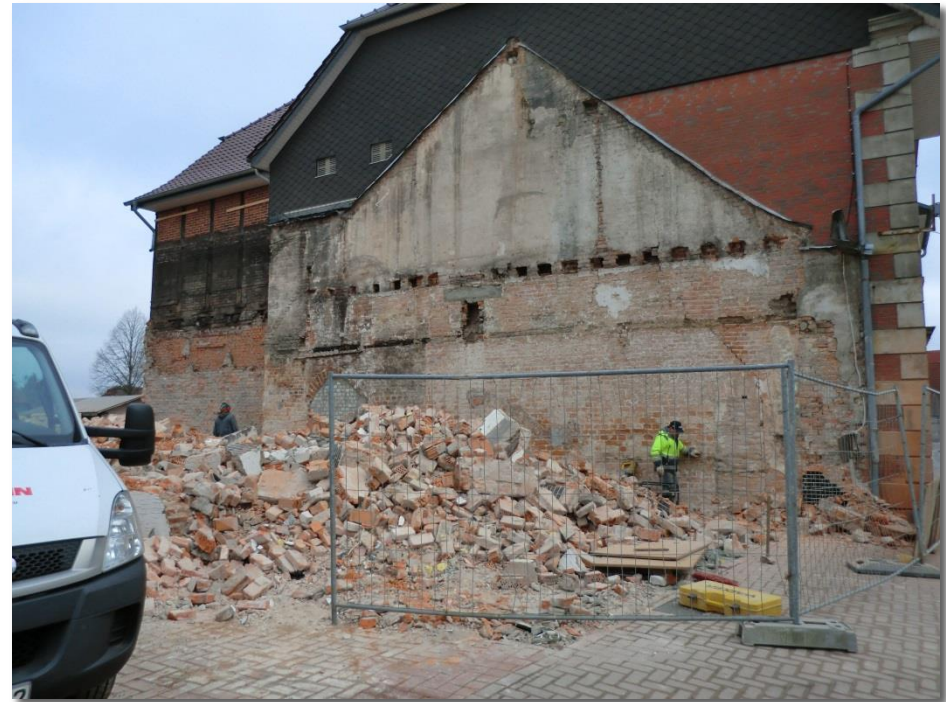
- Standfestigkeit des angrenzenden Gebäudes
  - Großlochbohrverfahren
- Platzmangel hinsichtlich Containerstellflächen
  - Nutzung der nördlichen Fläche
  - 24h – Analytik
  - schnelle Koordination

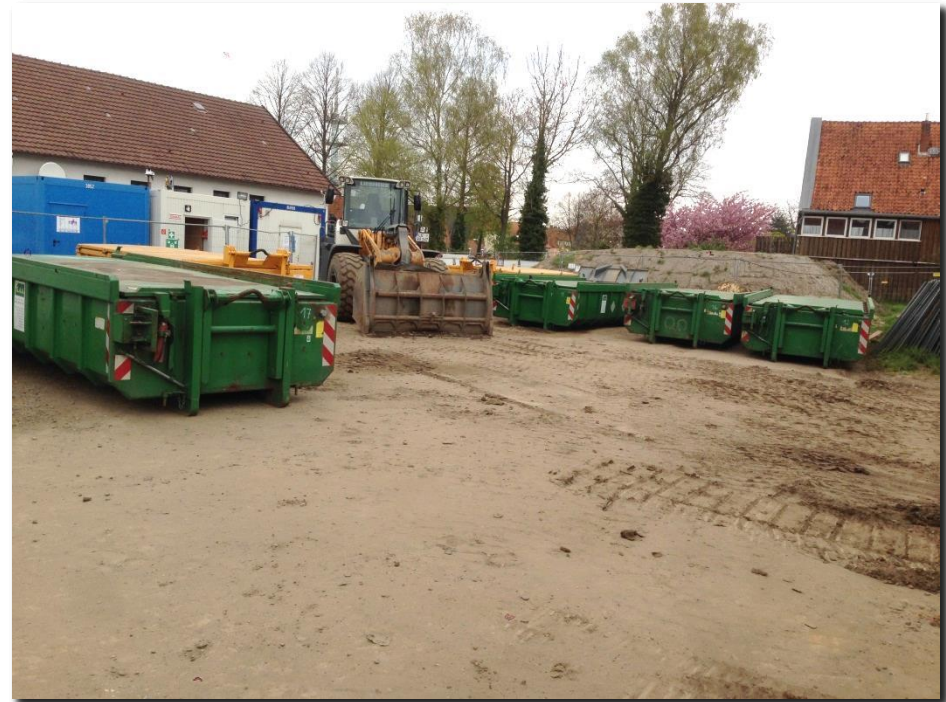
- Standfestigkeit des angrenzenden Gebäudes
  - Großlochbohrverfahren
- Platzmangel hinsichtlich Containerstellflächen
  - Nutzung der nördlichen Fläche
  - 24h – Analytik
  - schnelle Koordination

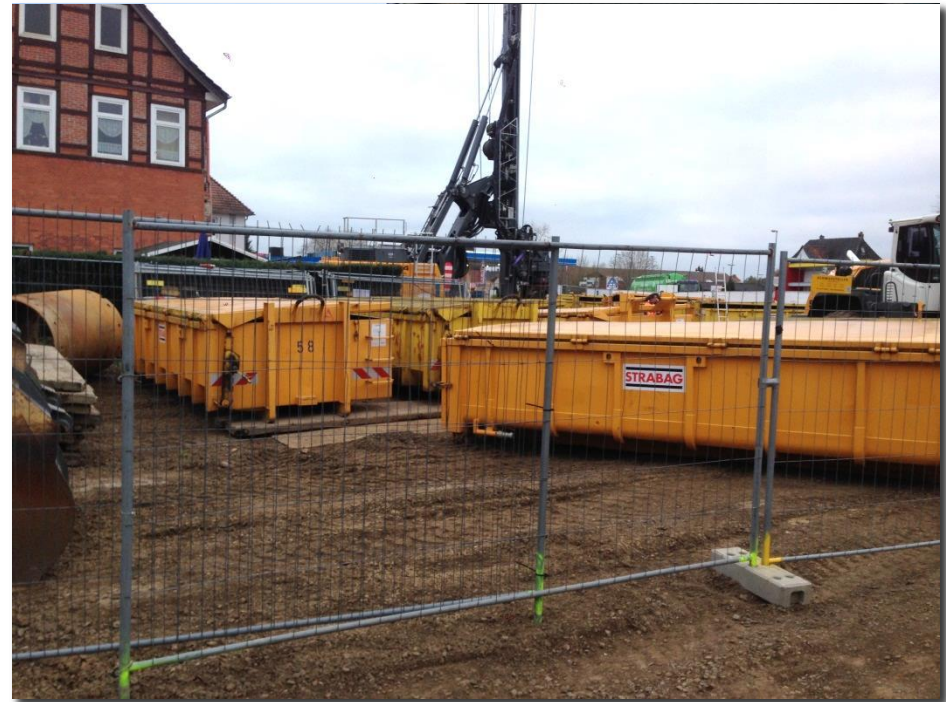
- Standfestigkeit des angrenzenden Gebäudes
  - Großlochbohrverfahren
- Platzmangel hinsichtlich Containerstellflächen
  - Nutzung der nördlichen Fläche
  - 24h – Analytik
  - schnelle Koordination

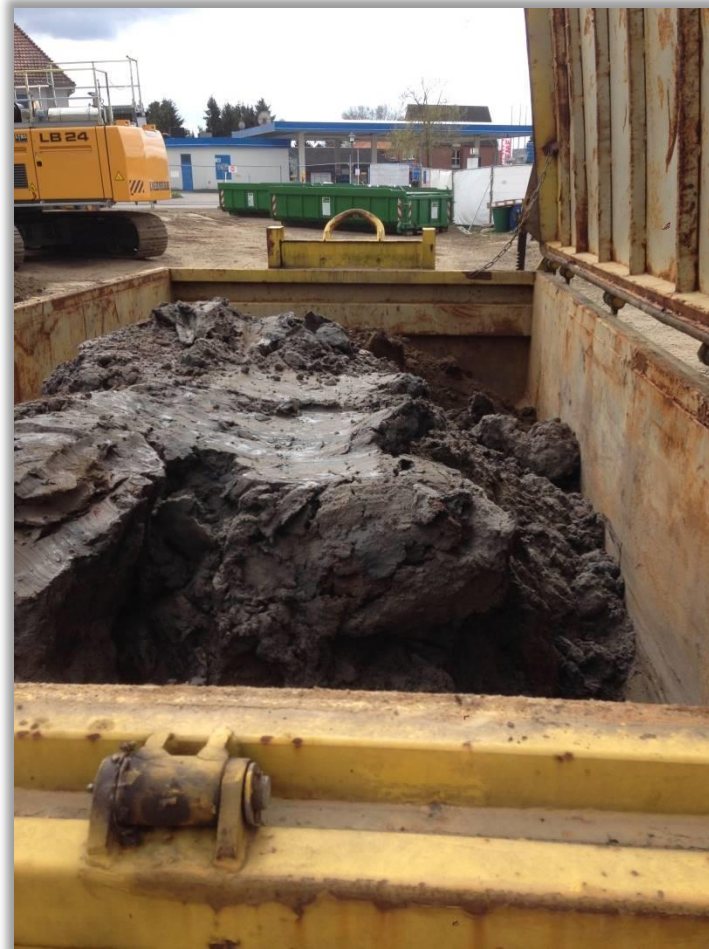
Verladen in gedeckelte Container
