LHKW-Schaden in Bad Pyrmont

Ehemalige chemische Reinigung Fakesch

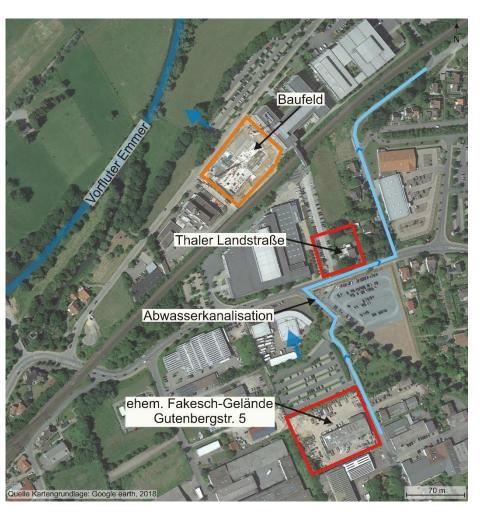
Historie und Umgebungsnutzung

- Reinigungsbetrieb von 1966 bis 1987 am Standort der Gutenbergstraße 5
- Eingesetzt wurde das Lösungsmittel Tetrachlorethen (PCE)
- über Jahre wurde Überschusswasser in die städtische Kanalisation geleitet
- erste Sanierung von 1989 bis 2001 (entfernte Schadstoffmenge 1,5 † PCE)
- erneuter LHKW-Befund im Grundwasser des Baufeldes im Frühjahr 2015 (→ Fakesch)
- orientierende Untersuchungen und Detailuntersuchungen von 2015 bis 2017
- Zuwendungsbescheid für die Sanierung vom 04.10.2017

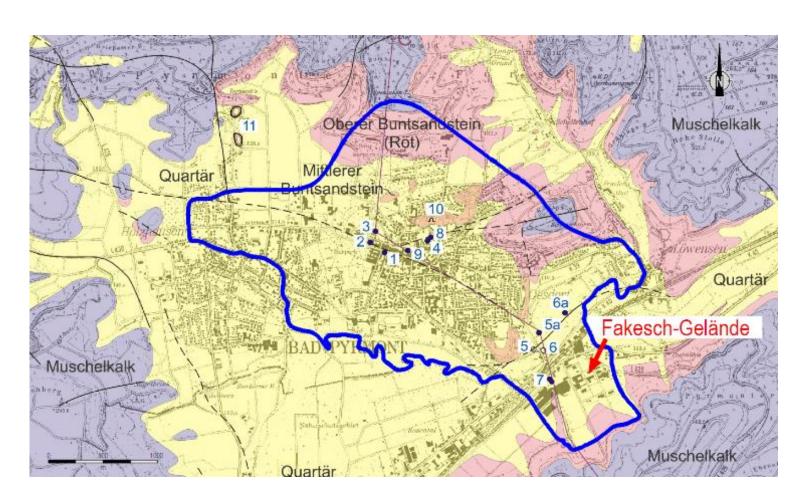
Geologische Übersichtskarte

- 1-9 Staatlich anerkannte Heilquelle / Brunnen
- 10 Dunsthöhle
- 11 Erdfall

Grenze qualitatives Heilquellenschutzgebiet

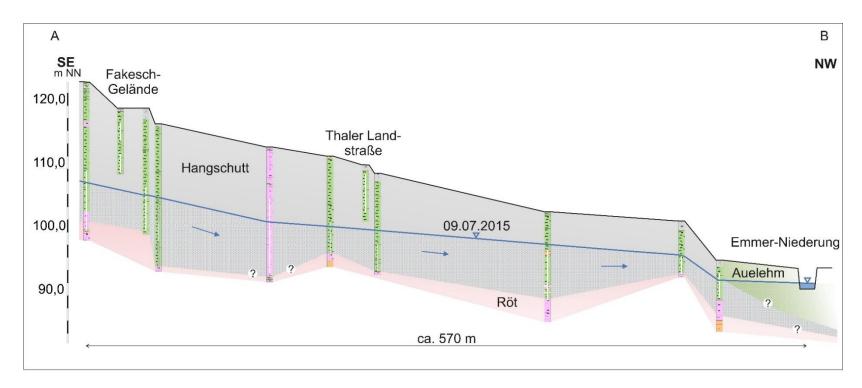
Profilschnitt

- heterogener Schichtaufbau primär aus quartären Hangschuttsedimenten
- geringes Grundwasserdargebot mit lateral und vertikal wechselnden Wasserwegsamkeiten (k_f -Wert ~ 1 x 10⁻⁶ m/s und v_a ~ 50 m/a)
- quartäre Lockersedimente werden von gering durchlässigen Schichten des Röt unterlagert

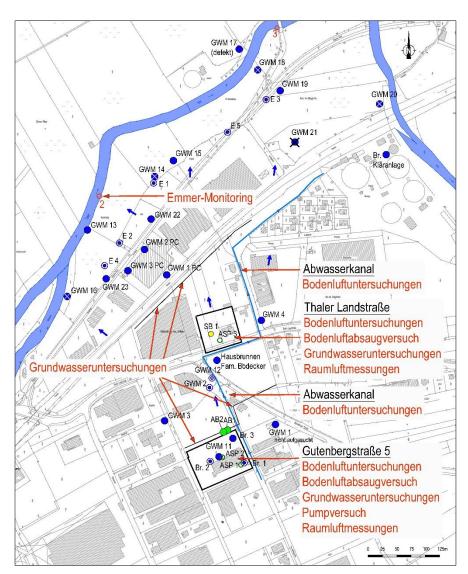
Erkundung

- Grundwasserfließrichtung
- Kanalisation
 - Untersuchungspunkte
- Bodenluftabsaugpegel
- ehem. Sanierungsbrunnen
- Grundwassermessstelle
- Abstromsicherungsbrunnen
- Sanierungsbrunnen
- Oberflächenwasser (Emmer)

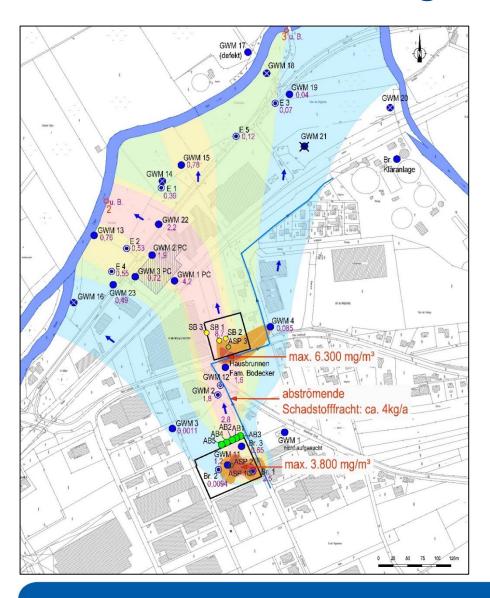
Belastungssituation

- Grundwasserfließrichtung
- Kanalisation

Untersuchungspunkte

- Bodenluftabsaugpegel
- ehem. Sanierungsbrunnen
- Grundwassermessstelle
- Abstromsicherungsbrunnen
- Sanierungsbrunnen
- Oberflächenwasser (Emmer)

LHKW-Konzentration im Grundwasser [mg/l] (Stand 2015-2017)

LHKW-Konzentration in der ungesättigten Bodenzone [mg/m³l] (Stand 2015-2016)

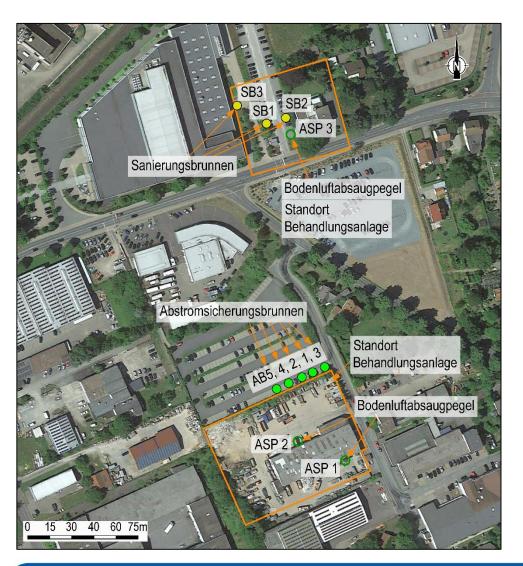
Sanierungsziele und -durchführung

- Verbesserung der Belastungssituation der Schutzgüter "Boden" und "Grundwasser"
- Beseitigung des Gefährdungspotenzial für die Schutzgüter "Oberflächengewässer" und "menschliche Gesundheit"
- Bodenluftabsaugversuch an der Thaler Landstraße seit Ende 2016
- Bodenluftabsaugung und pump-and-treat Maßnahme an beiden Standorten seit dem Frühsommer 2018
- schutzgutbezogenes Monitoring und Überwachung Behandlungsanlagen
