**Förderrichtlinie Altlasten – Gewässerschutz
Hürden bei der Untersuchung von
Wurfscheibenschießanlagen**

Warum sind Wurfscheibenschießanlagen ein Problem?

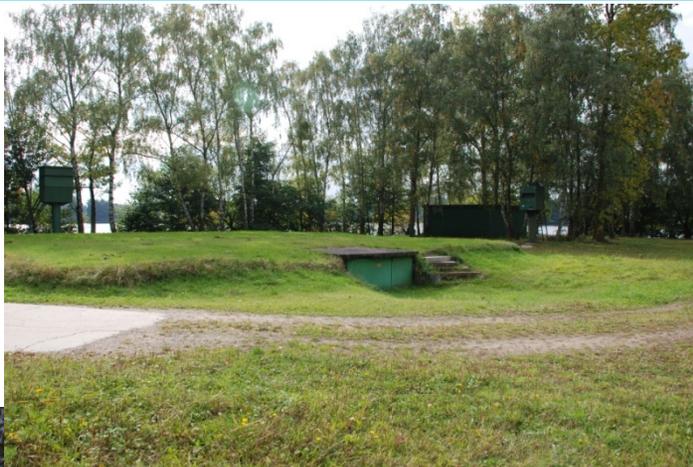
Wietze-See

- Betreiber: Verein
- Nutzung: 1 Tag / Woche
- Kiesteich grenzt direkt an

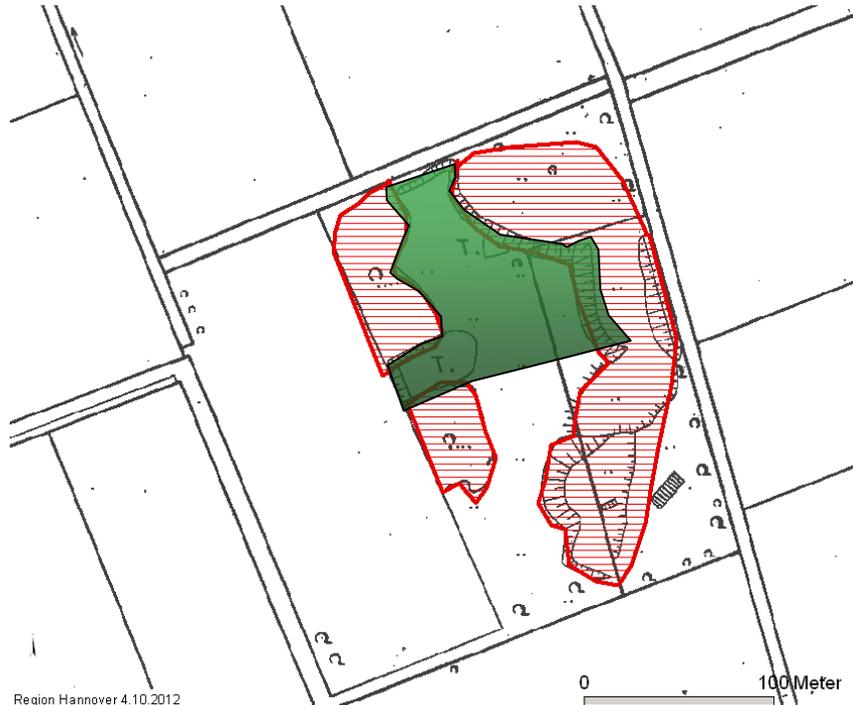
Ingeln-Oesselse

- **Betreiber: Verein**
- **Tongrube, z.T verfüllt mit Boden, Bauschutt, Gießereiabfällen und Formsanden (Wülfeler Eisenwerk)**
- **Geschütztes Biotop**

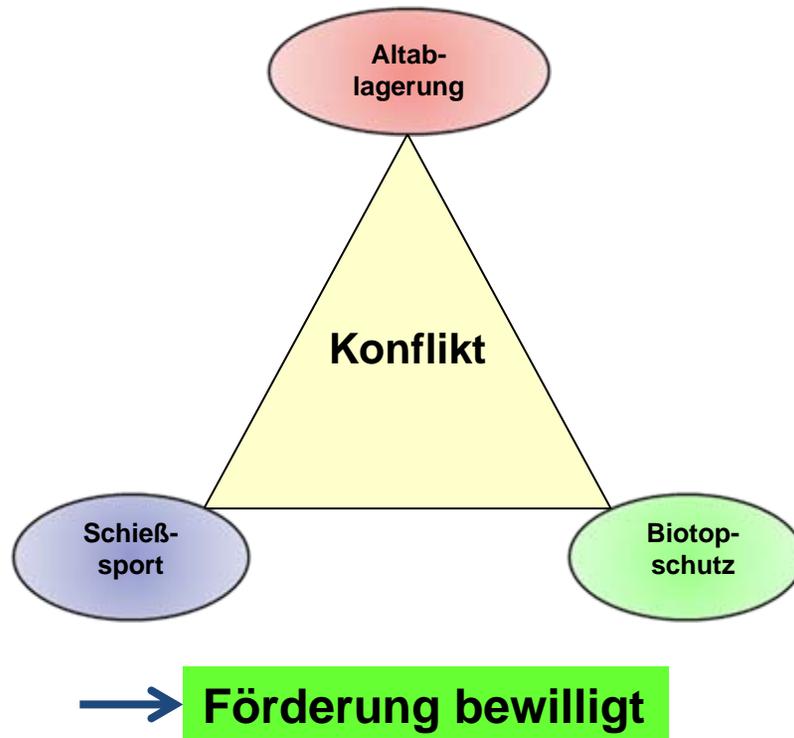
Ingeln-Oesselse

- **Biotop und Altablagerung sind nicht von dem Schießsportverein zu verantworten.**
- **Die Einwirkungen auf den Boden sind daher so komplex, dass eine vollständige Beschreibung weit über die üblichen Pflichten nach BImSchG hinausgeht.**
- **Eine sinnvolle Trennung der Untersuchungen ist nicht möglich.**
- **Mögliche Belastungen sind zumindest für einige Parameter ebenfalls nicht zuzuordnen.**

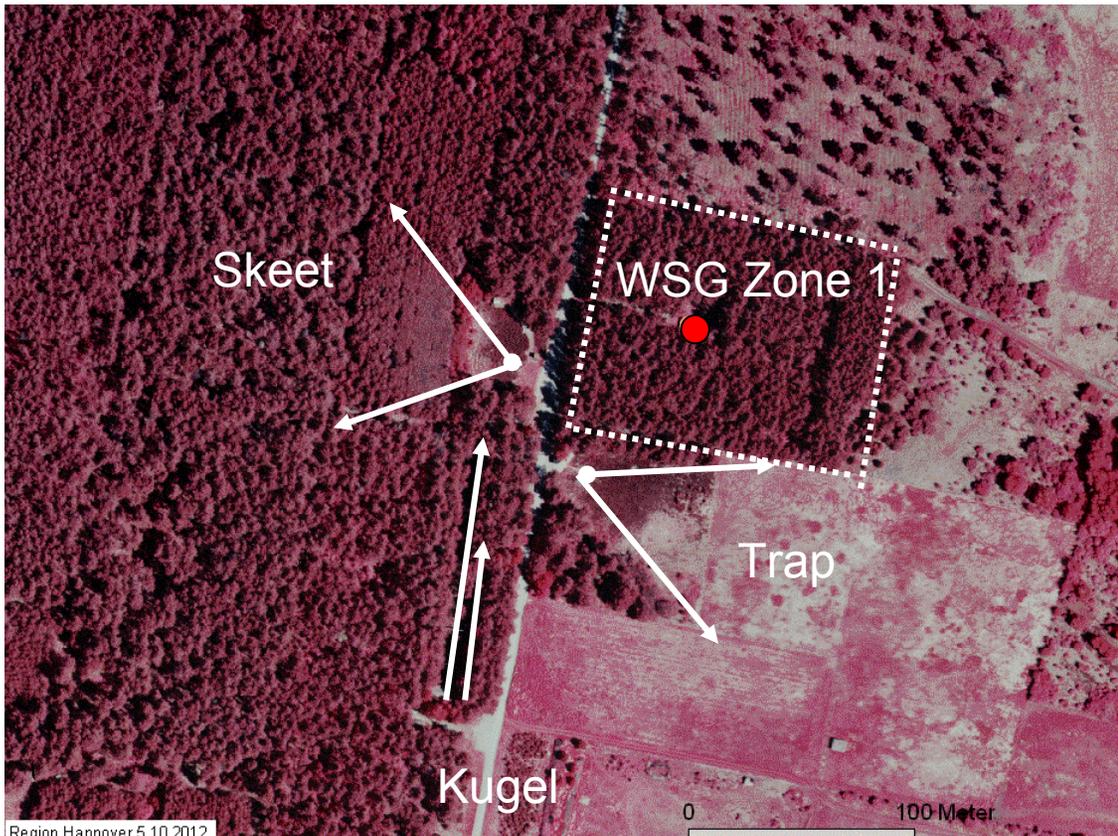
Schneeren

- 50er Jahre
Aufnahme Schießbetrieb
- 1976
Genehmigung nach
BlmSchG und §44 WaffenG
- 1996 und 2002
erste Untersuchungen
- 2003
Freiwillige Vereinbarungen
scheitern – Betreiber will
keine Änderung des
Schießbetriebs
- 2004 / 2005
Anhörung und Verfügung
nach BBodSchG und
BlmSchG
- 2006
Rücknahme der Verfügung

- **Bodenschutzrechtlich** – hohe und weiter zunehmende Belastung mit Bleischrot
- **Wasserrechtlich** – Besorgnis der Bleibelastung des Grundwassers, niedriger pH-Wert im Boden
- **Naturschutzrechtlich** – Bestandteil des Naturparks Steinhuder Meer, faunistisch wertvoll (Amphibien)
- **Immissionsschutzrechtlich** – Stand der Technik nicht erfüllt, weiterhin Immission von Blei, Beschwerden wegen Lärm

Der Nachweis von Bodenbelastungen liegt vor, die notwendigen Grundwasseruntersuchungen (Saugkerzen, etc.) gehen wegen der Lage im Absenktrichter des Wasserwerks deutlich über die dem Betreiber zuzurechnenden Verpflichtungen hinaus.

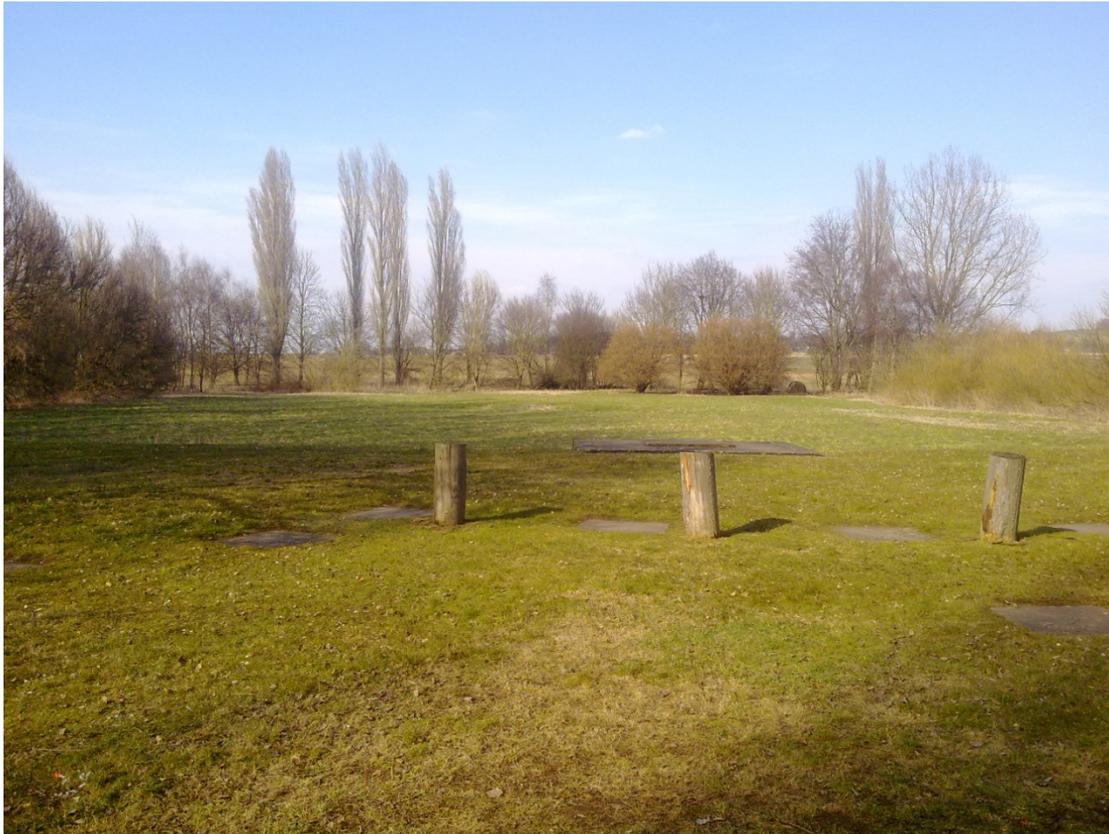
Großgoltern

- **Betreiber: Verein**
- **Fließgewässer hinter der Pappelreihe**
- **Streubereich der Schrote geht vermutlich bis auf den Acker jenseits des Fließgewässers**

Notwendige Untersuchungen auf den Nachbargrundstücken gehören nicht zu den Betreiberpflichten nach §52 BImSchG

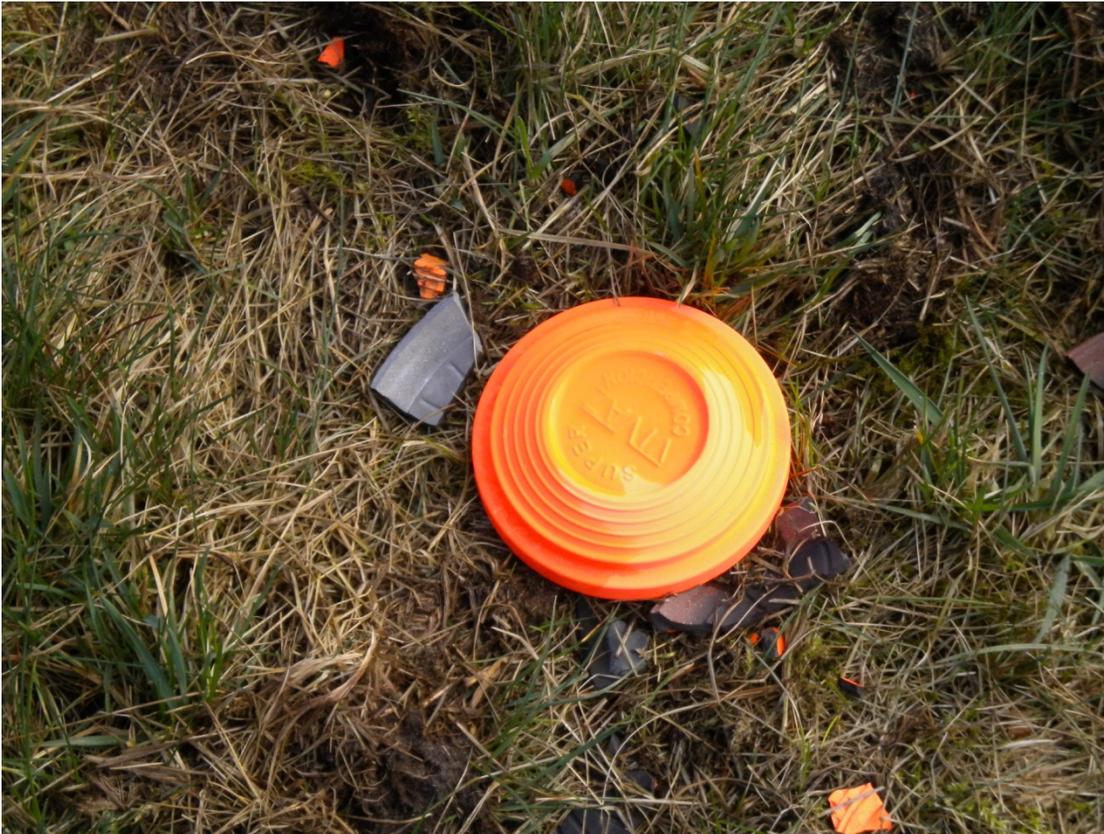
Wassler Kippe

- **Betreiber: Hegering**
- **Anlagengelände besteht nur aus Wurfmaschine, Schützenständen und Grillplatz**
- **Streubereich der Schrote liegt heute auf einer Bodenablagerung (Bau des Mittellandkanals) – früher wurde auf das angrenzende Feld geschossen**

Rechtsstatus Betreiber und Abgrenzung Anlagengrundstück unklar
